## PARQUE ECOLÓGICO VILLA LINDA II

MyE Soluciones Marinas, Ambientales y  
Sociales, Sociedad Anónima

## 1. FICHA TÉCNICA DEL PARQUE ECOLÓGICO MUNICIPAL

**Estudio hidrogeológico con Pruebas de Permeabilidad para  
proyecto “Libramiento Vial Villa Linda”, municipio de  
Guatemala, departamento de Guatemala.**

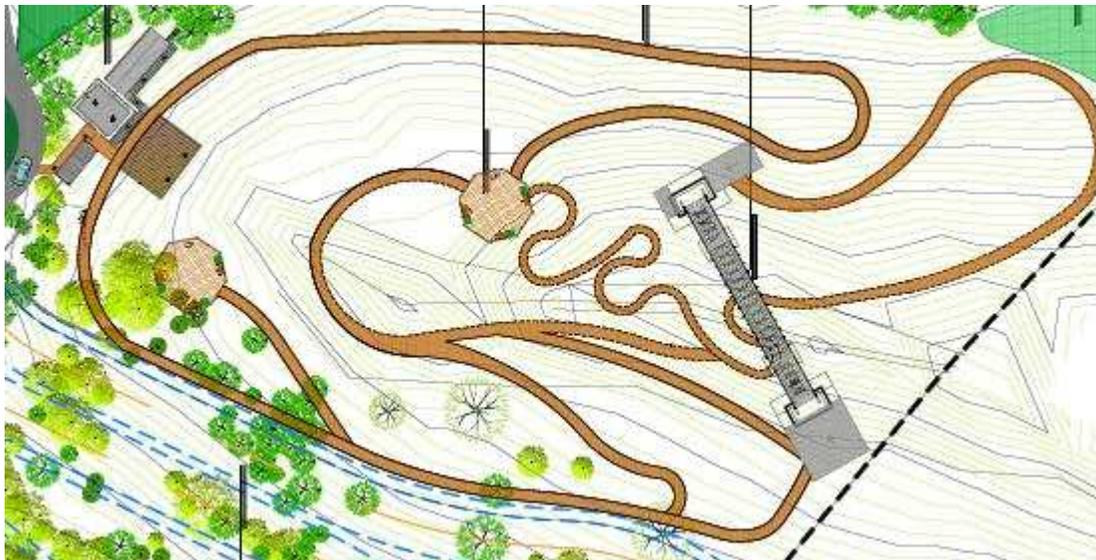
Considerando el área del parque el sendero será del tipo interpretativo autoguiado, los senderos de tráfico liviano serán de tierra bien compactada, arena y pedrín utilizando ladrillo ecológico en el bordillo mientras que los senderos para tráfico ocasional serán de material natural bien compactado, con plataformas de observación y áreas de descanso a cierta distancia y de forma orgánica, por último los senderos en pendientes será necesario colocar barandas de madera tratada, ya que es un material ecológico y durable, además colocar drenaje francés para recolectar el agua pluvial y evitar erosión.

A continuación, se presenta una ilustración de la vista de los senderos del parque ecológico:

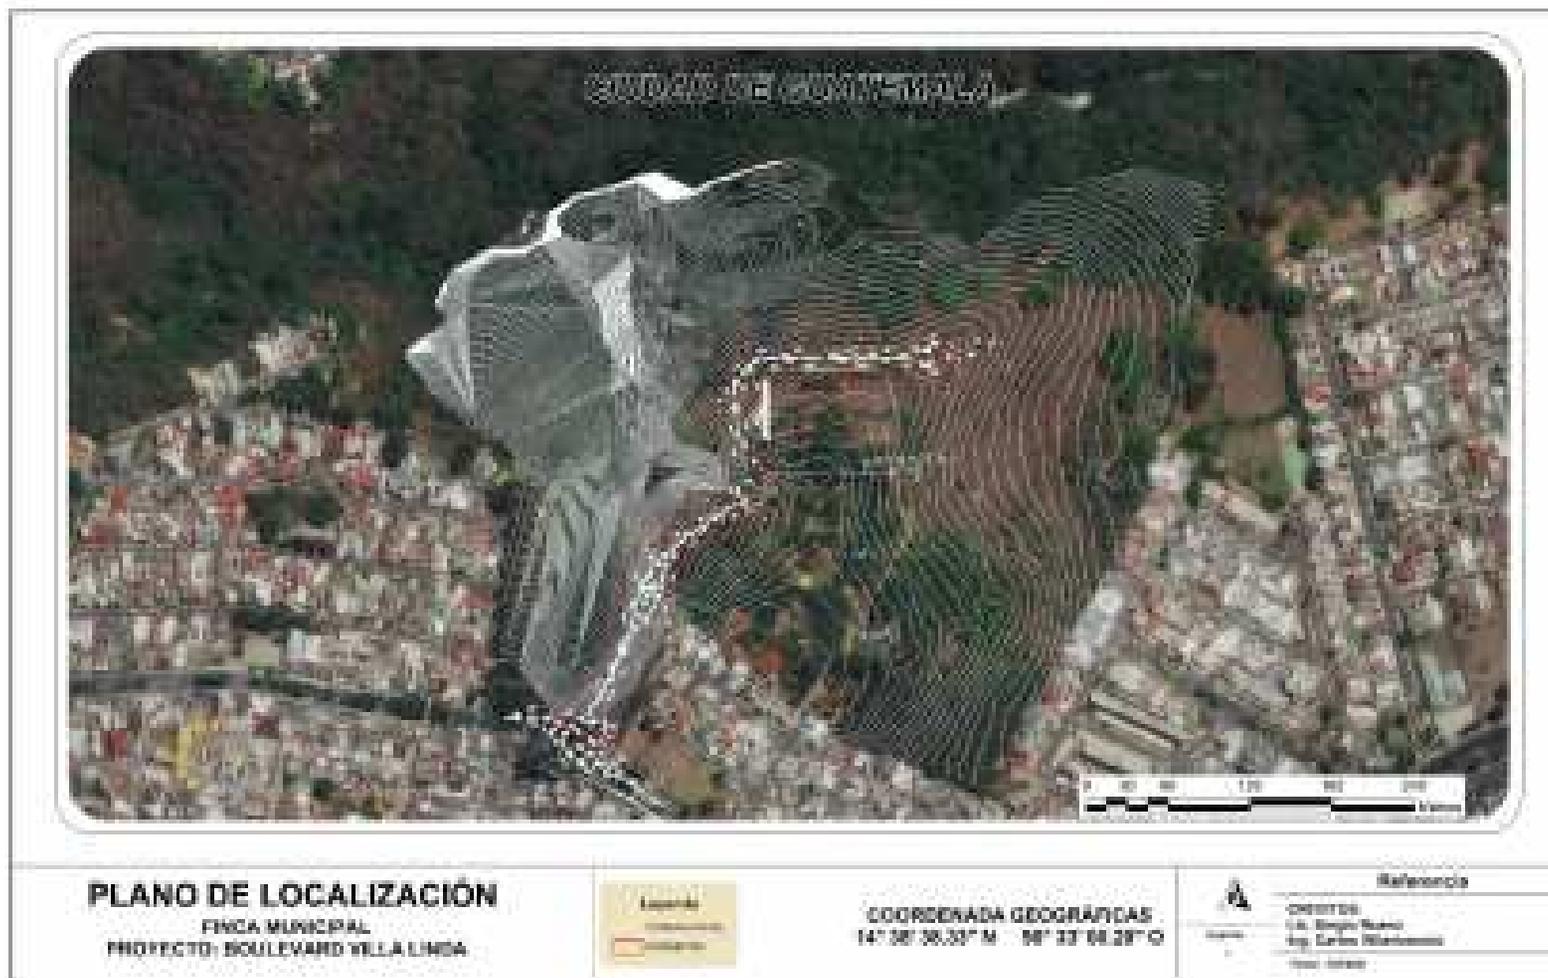
Figura No. 1. Topografía Área a intervenir terreno municipal

En el área el terreno se encuentran una topografía marcada en dos secciones; la primera que va del boulevard hacia el Sureste donde la diferencia de alturas no supera los 20 metros (de 1562 a 1540 Metros Sobre Nivel del Mar), de esta sección hacia el Noroeste la topografía se ve afectada por una quebrada de aproximadamente 50 metros en un área relativamente corta.

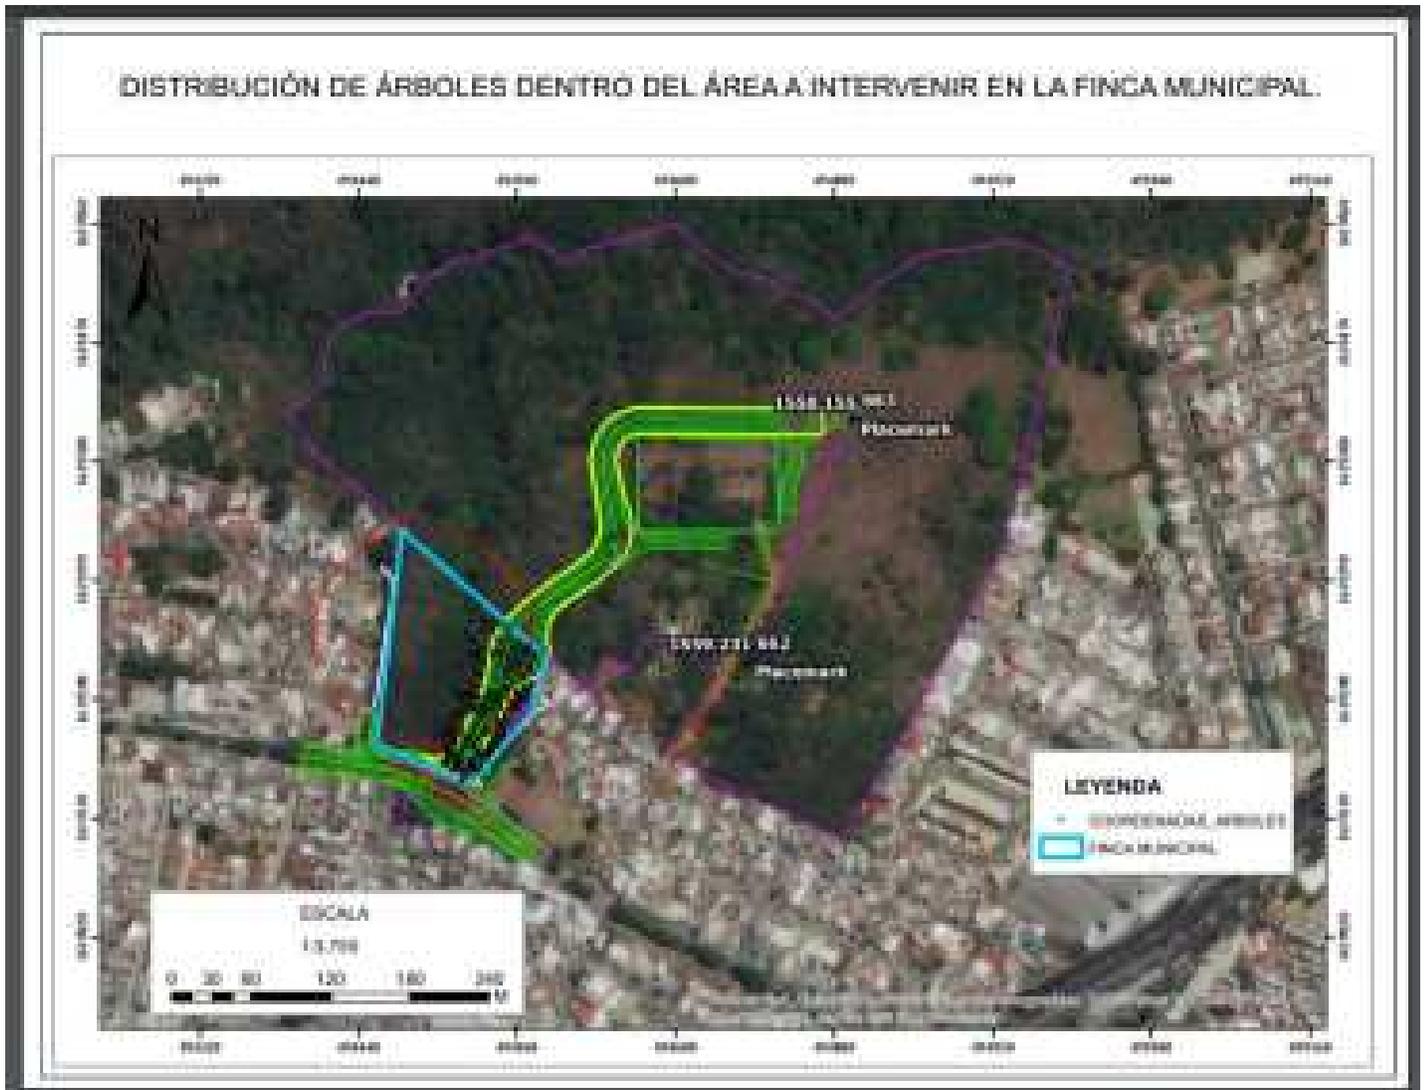
## DISTRIBUCIÓN DE ÁRBOLES DENTRO DEL ÁREA A INTERVENIR EN LA FINCA MUNICIPAL.

De las 16 especies identificadas, las más abundantes fueron el eucalipto con un 41%, el Huelo de noche y la casuarina con un 17 y 13 % respectivamente; las 13 especies restantes representaron un 30% del total en composición y 65 individuos de los 317 inventariados.

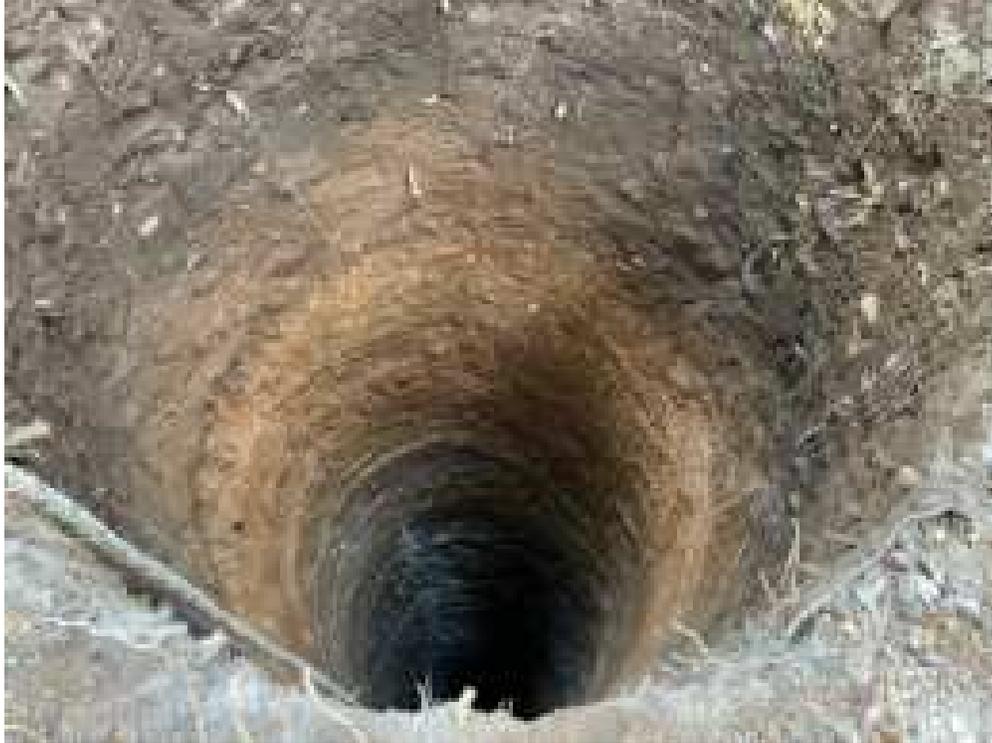
Para poder realizar las pruebas de permeabilidad, se excavó pozo exploratorio a 12.0 metros de profundidad, y ello permitió conocer la estratigrafía del lugar; se tomaron muestras representativas del material obtenido en cada capa, y en cada una de las capas se realizó una prueba de infiltración de acuerdo con la metodología recomendada para sistemas de fosas sépticas con pozos de absorción del US BUREAU OF RECLAMATION de Estados Unidos de América que se describirá más adelante.

**Pozo artesanal durante la excavación**

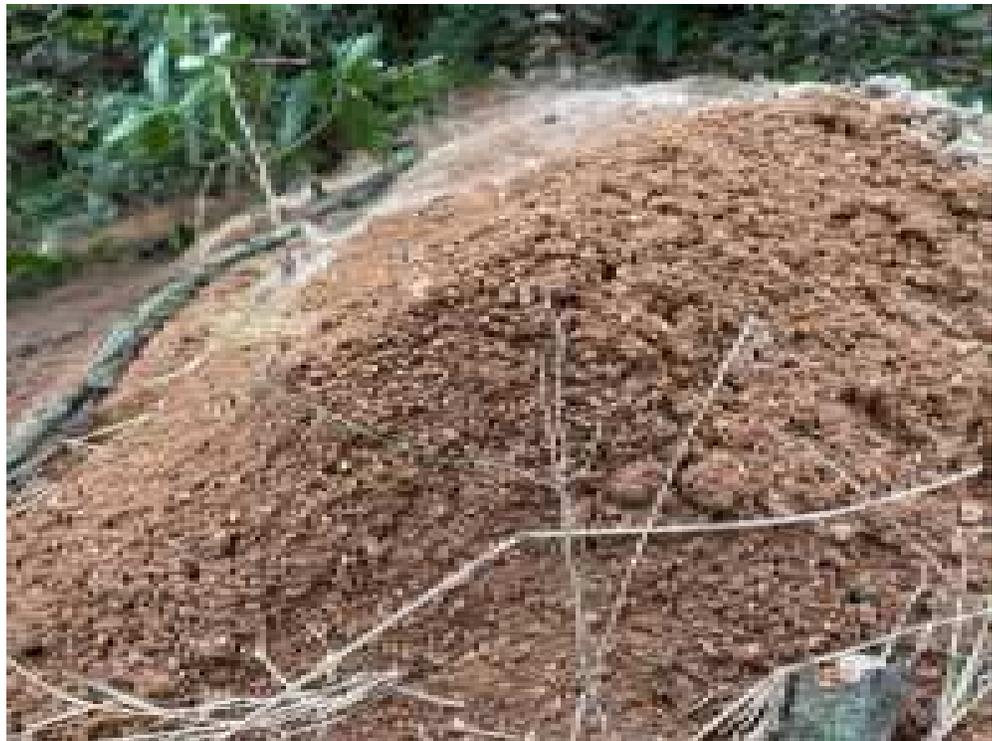
**Muestras de material en las diferentes capas del subsuelo**

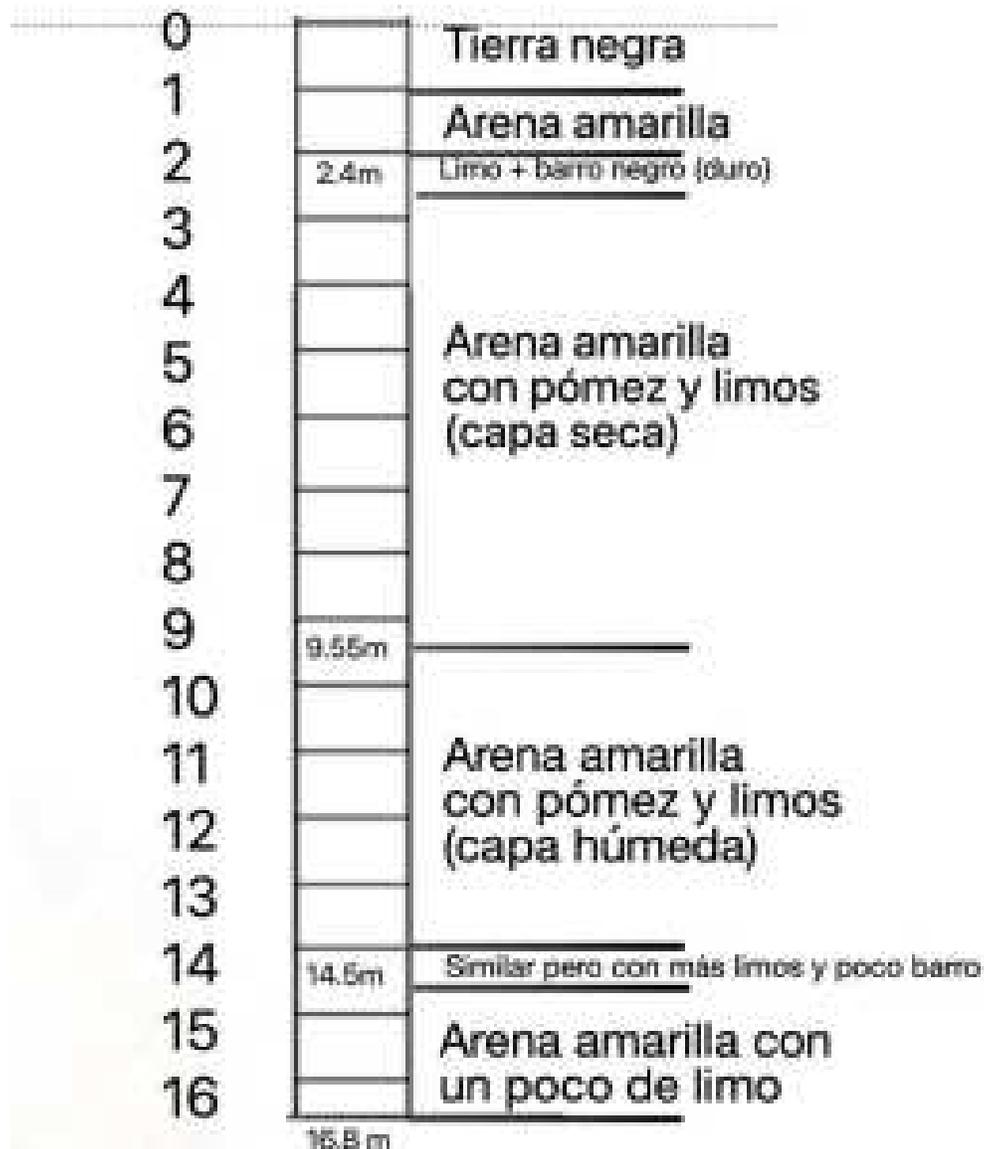
## Perfil estratigráfico Libramiento Vial Villa Linda zona 7, Guatemala

A continuación se muestra el perfil estratigráfico del pozo y espesores de cada capa encontrada:

Capa	Espesor en m	t (min)	Descenso (cm)	Tasa de infiltración T (minutos/cm)	Permeabilidad m/s
Tierra negra	1	2	1.5	1.33	1.25E-04
Arena amarilla, un poco de pómez	1	2	7	0.29	5.83E-04
Limos y barro negro	0.4	2	0.3	6.67	2.50E-05
Arena amarilla con pómez y un poco de limos	7.15	2	5	0.40	4.17E-04
Arena amarilla con pómez y limos con humedad	4.45	2	2.5	0.80	2.08E-04
Arena amarilla con limos y un poco de barro	0.5	2	1	2.00	8.33E-05
Toba volcánica gris, con humedad	2.3	2	0.5	4.00	4.17E-05

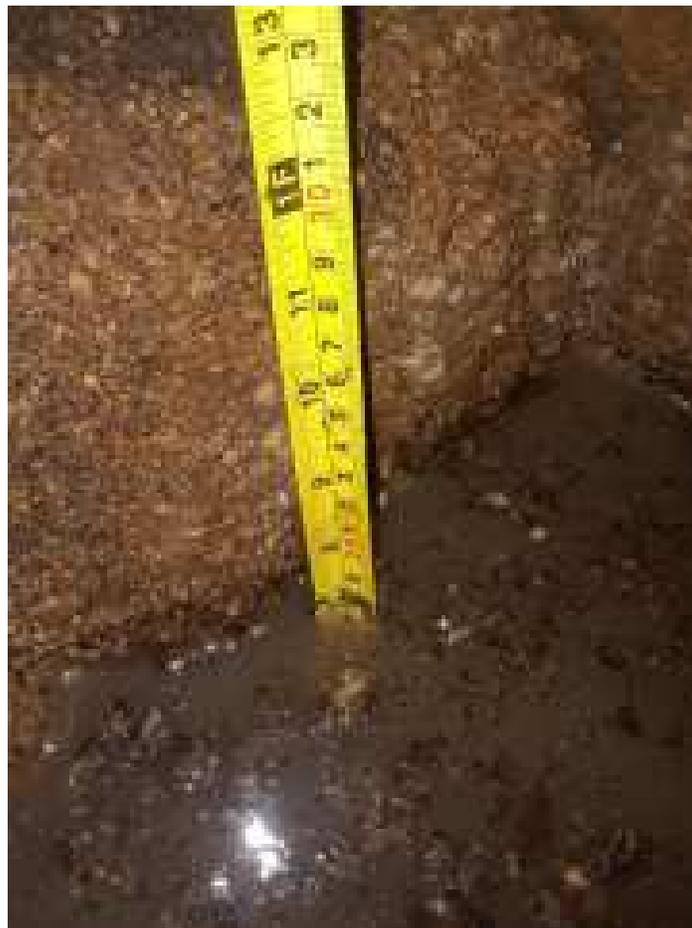
Para las pruebas de infiltración propiamente dicha se siguió los lineamientos del US BUREAU OF RECLAMATION, se perforó un agujero con medidas de (0.20\*0.20\*0.20) m en el fondo del pozo manual –con cada cambio de capa-, todo el trabajo de excavación se realizó manualmente. Los materiales encontrados en la excavación del pozo corresponden a cenizas volcánicas alteradas con tierra negra y un poco de pómez – permeabilidad baja-, luego 1 capa de arena amarilla y pómez –permeabilidad media a alta, y luego toba volcánica sin fracturas en la parte final con permeabilidad relativamente baja.

Para asegurar la completa saturación y expansión del suelo, el agujero para la prueba se mantuvo completamente lleno con agua durante un período de 15 minutos, previo a la prueba de infiltración, para poder simular las épocas de lluvia siguiendo las recomendaciones para este tipo de pruebas del US Bureau Of Reclamation de Estados Unidos.

**Prueba de infiltración en desarrollo en arena amarilla**

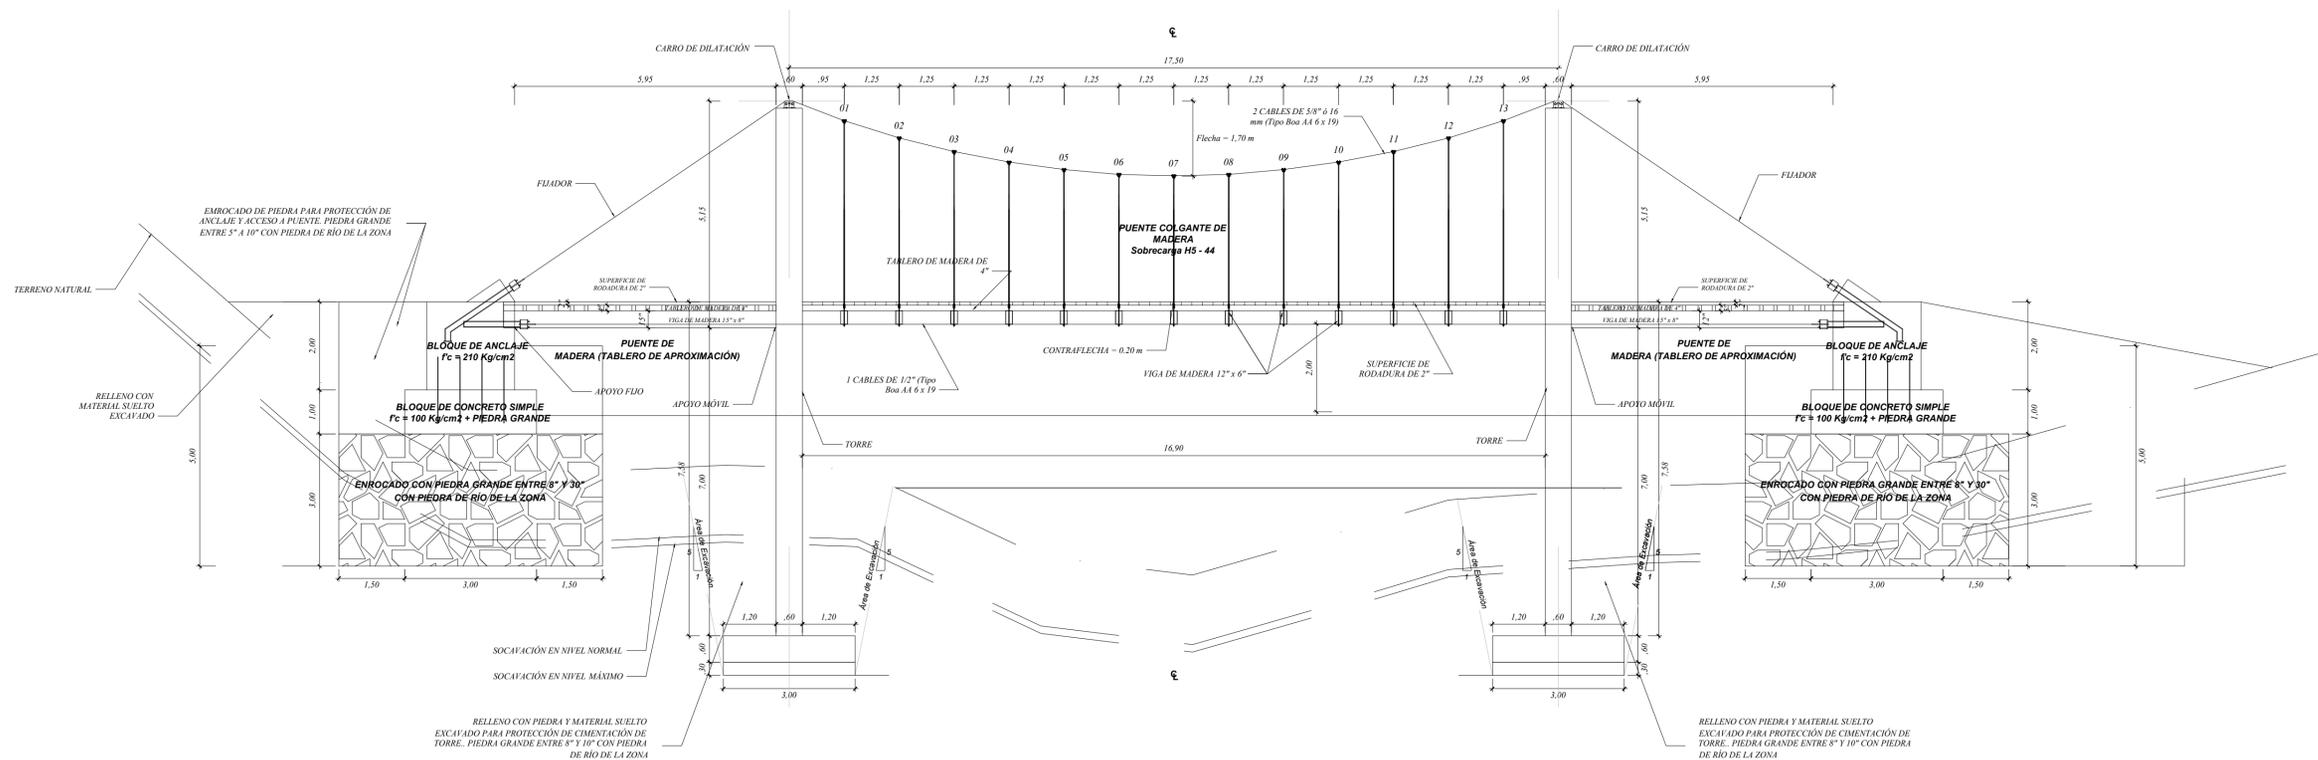
ELEVACION  
PUENTE COLGANTE  
ESCALA 1:75

RELLENO CON PIEDRA Y MATERIAL SUELTO EXCAVADO PARA PROTECCION DE CIMENTACION DE TORRE. PIEDRA GRANDE ENTRE 8° Y 10° CON PIEDRA DE RIO DE LA ZONA
